市道岡田原築港線・躯体構造物の補修について

この情報誌は土木技術に関する様々な情報を、山口県及び市町の土木技術職員の皆様方に提供するものです。

## 市道岡田原築港線・躯体構造物の補修について 周南市 都市建設部 道路課

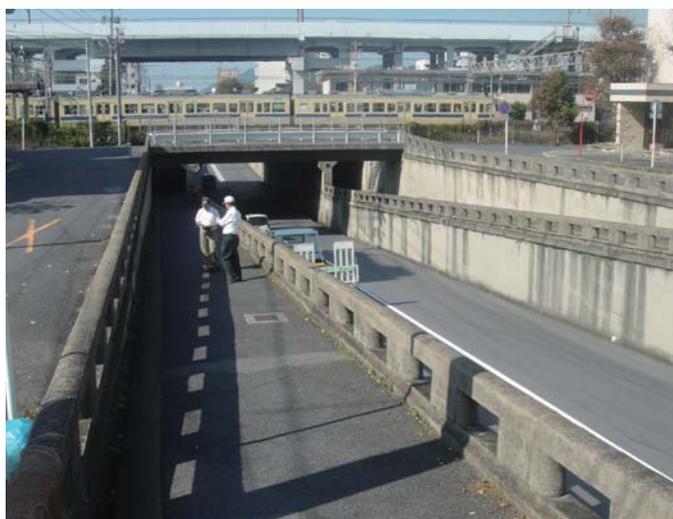
鉄道アンダー部(北側)

市道岡田原築港線は、市の中心市街地を鉄道で分断されたJR徳山駅南北を連絡し、物流の幹線道路として利用され、日交通量が7,600台と多く、歩行者用通路としても重要な位置付けがされている。しかしながら、鉄道アンダー部は昭和31年に整備された古い施設であり、躯体のひび割れや剥離が発生し安全性や機能性、景観など総合的な面から対策が必要となった。

平成18年度に行った事前調査は、目視・打音調査等を行った。その結果、車道側壁面にひび割れ、目地部では部分的に剥離があり、アンダーパスの底に近い区間や壁面の路面に近い箇所では、表面の劣化が進行し一部に鉄筋露出が見られた。また、歩道部については、浮き・豆板が比較的多く、剥離・鉄筋露出・コールドジョイントが確認できた。

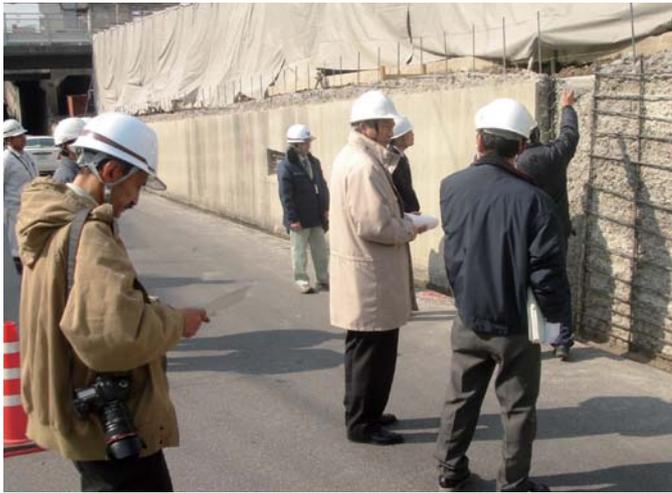
現地調査

調査は、壁面を各目地間隔で区分し、ドリル法やはつり法による中性化の大まかな進行状況の確認と非破壊調査による鉄筋のかぶりや錆の状況を確認した。また、コンクリートコアの採取による、中性化、塩化物イオン量、強度試験などの詳細調査を実施した。

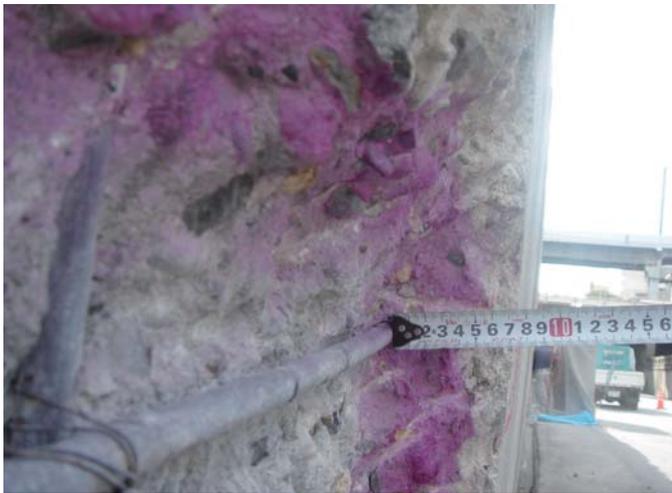
中性化測定状況

調査の結果、塩化物イオン量は鉄筋位置で鉄筋の発錆限界値以下であることから、主なコンクリート劣化(鉄筋腐食)の原因は排気ガス等に起因した中性化によるものと判断した。

なお、劣化の進行状態は、潜伏期、進展期、加速期、劣化期が混在しブロック毎で一様でなかった。そのため、目視や打音調査だけでは劣化の進行が把握できないため、実施段階で劣化進行に応じた補修対策が必要であった。

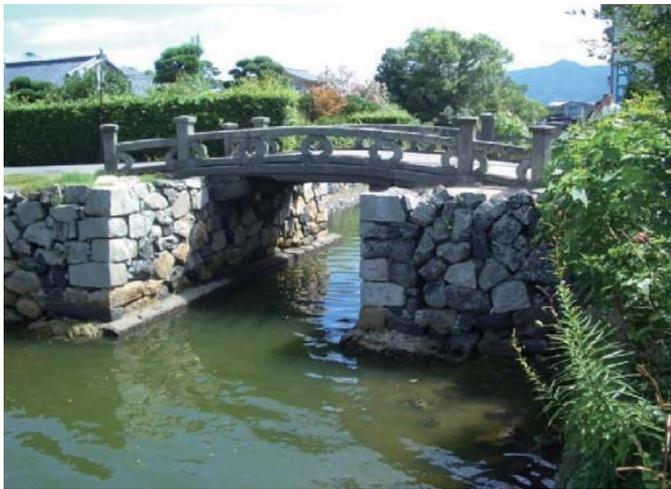
平安橋側面からの眺め

平成6年度、萩市がこの橋の老朽・補修・耐荷重調査などの基本調査を実施したところ、破損・老朽化がかなり進んでおり、耐荷重が20kN程度であることが明らかになった。そのため、平成13年度、補強の詳細設計を行

補強方法として①上部構造は、敷石材部分にエポキシ樹脂を注入し、主桁部分の石材表面の不陸をエポキシ系樹脂で表面補修を行った後に強化繊維シートを貼り付けて補強、②下部工の石積み工は、石積みの隙間部分にモルタルを注入した後、石積み表面保護のため表面強化剤を塗布する等の工法を採用・実施しており、古い土木構造物の補修という観点から注目される。
