市道岡田原築港線・躯体構造物の補修について

市道岡田原築港線・躯体構造物の補修について 周南市 都市建設部 道路課

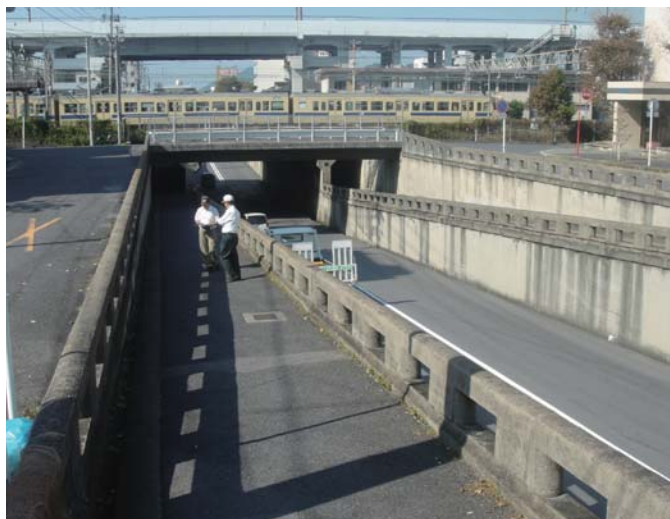
鉄道アンダー部（北側）

平成18年度に行った事前調査は、目視・打音調査等を行った。その結果、車道側壁面にひび割れ、目地部では部分的に剥離があり、アンダーパスの底に近い区間や壁面の路面に近い箇所では、表面の劣化が進行し一部に鉄筋露出が見られた。また、歩道部については、浮き・豆板が比較的多く、剥離・鉄筋露出・コールドジョイントが確認できた。

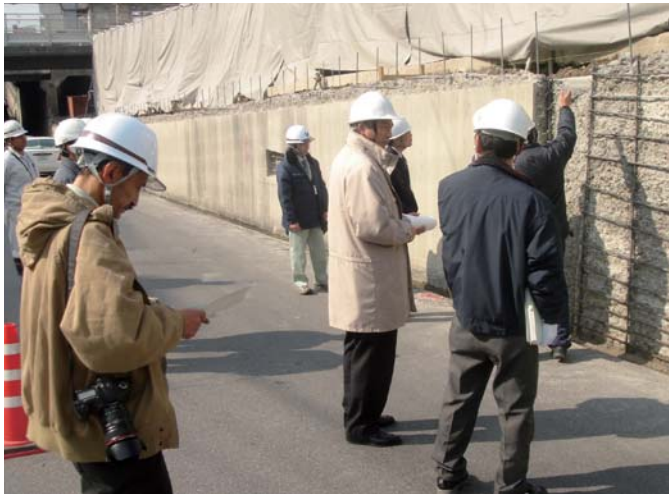
現地調査

調査は、壁面を各目地間隔で区分し、ドリル法やはつり法による中性化の大まかな進行状況の確認と非破壊調査による鉄筋のかぶりや錆の状況を確認した。また、コンクリートコアの採取による、中性化、塩化物イオン量、強度試験などの詳細調査を実施した。

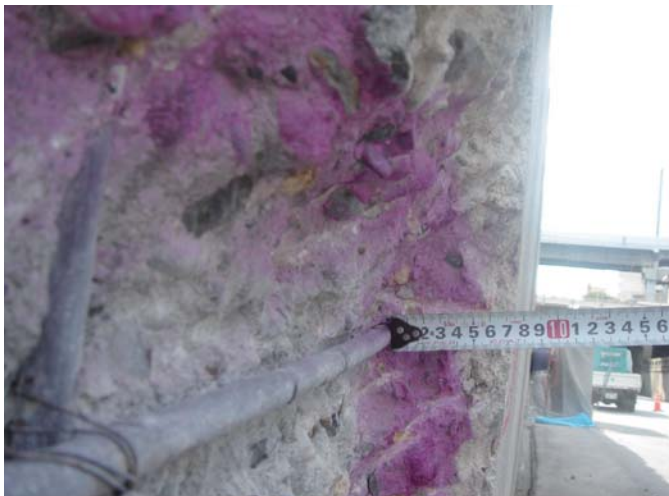
中性化測定状況

調査の結果、塩化物イオン量は鉄筋位置で鉄筋の発錆限界値以下であることから、主なコンクリート劣化（鉄筋腐食）の原因は排気ガス等に起因した中性化によるものと判断した。

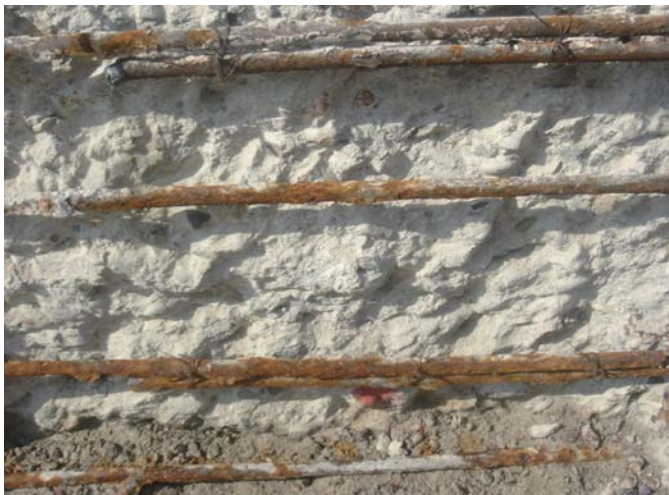
鉄筋腐食状況

なお、劣化の進行状態は、潜伏期、進展期、加速期、劣化期が混在しブロック毎で一様でなかった。そのため、目視や打音調査だけでは劣化の進行が把握できないため、実施段階で劣化進行に応じた補修対策が必要であった。

断面修復の工法としては、ピックによる手バツリで、鉄筋表面までハツリ出し、その後、鉄筋裏までを高圧のウォータージェットでハツリ出すことでマイクロ・クラックの発生に配慮すると共に鉄筋の錆落としを行った。

なお、下地処理は鉄筋の取替えや塗装等の錆止め処置を行い、断面修復はポリマーセメント系モルタルを湿式吹付け工法で施工し、1層を3cm程度、2～3層吹付け、最後にコテ仕上げによる処理を行った。

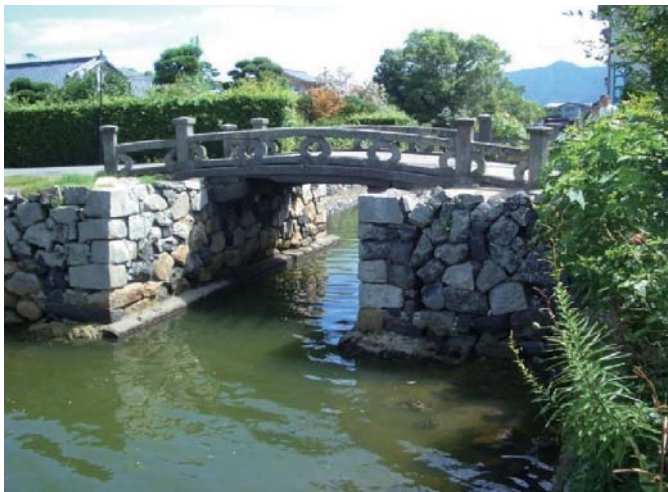
平安橋側面からの眺め

この平安橋は、萩城三の丸の「平安古総門」前の外堀に今から約240年前（明和年間：1764～1771年）に架けられた石橋で、今も車両（2トン未満）や歩行者の通行に利用されている。萩市笠山産の玄武岩でつくられており、構造は吊り桁・定着桁（刎木）を備えたゲルバー構造形式（刎橋形式）の石橋で、橋桁長6.04m、全幅員約4mである。

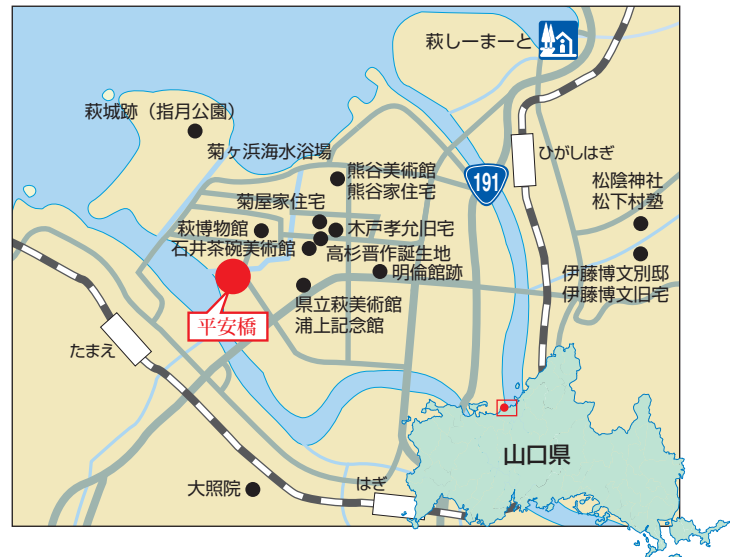
橋の主要部材は、定着桁10本（幅50～70cm・厚さ25～45cm・長さ約2.9m程度）と吊り桁5本（幅41～69cm・厚さ17～35cm・長さ2.9～4.0m）が原石のまま使用されている。

平成6年度、萩市がこの橋の老朽・補修・耐荷重調査などの基本調査を実施したところ、破損・老朽化がかなり進んでおり、耐荷重が20kN程度であることが明らかになった。そのため、平成13年度、補強の詳細設計を行
