市道岡田原築港線・躯体構造物の補修について

この情報誌は土木技術に関する様々な情報を、山口県及び市町の土木技術職員の皆様方に提供するものです。

## 市道岡田原築港線・躯体構造物の補修について 周南市 都市建設部 道路課

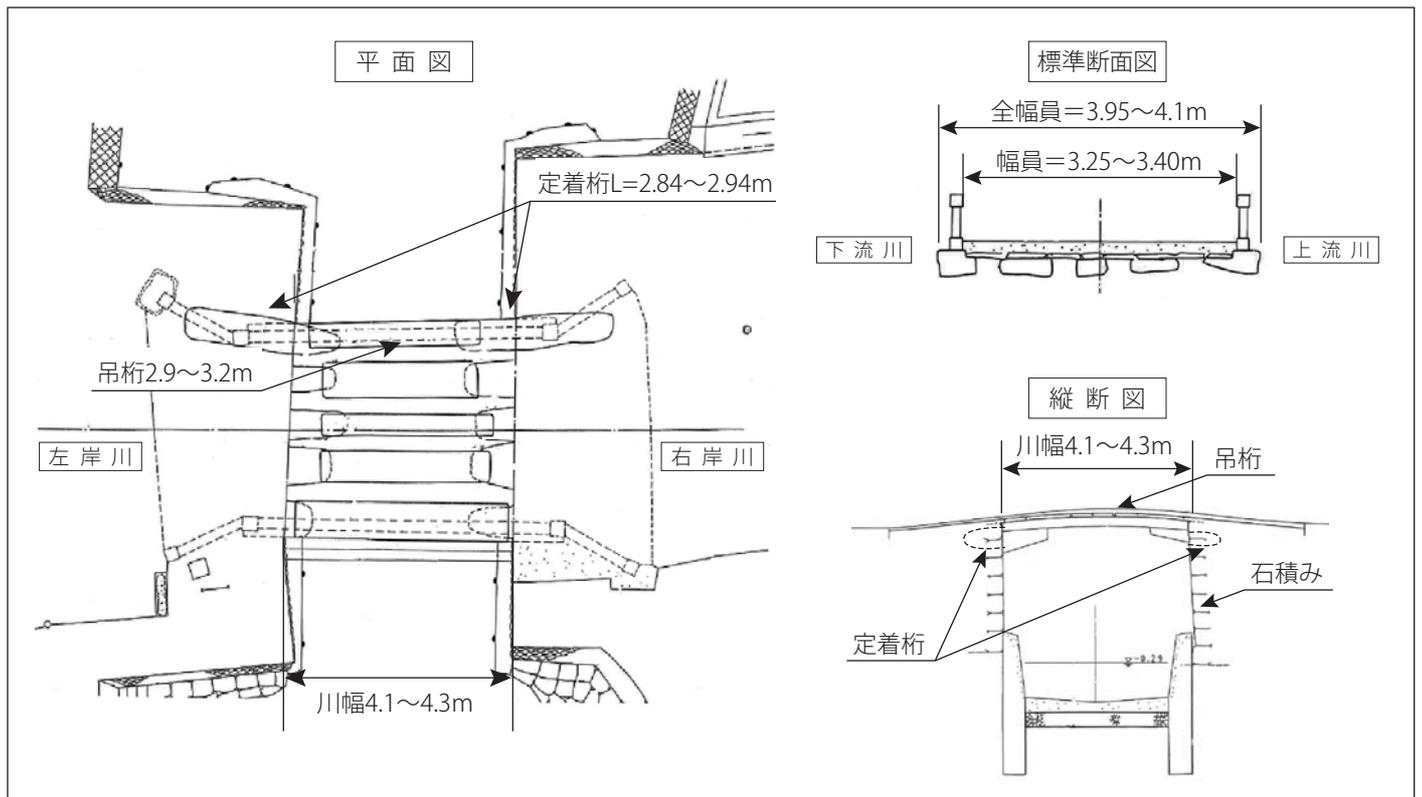
## 平安橋の概要図

橋の主要部材は、定着桁10本（幅50～70cm・厚さ25～45cm・長さ約2.9m程度）と吊り桁5本（幅41～69cm・厚さ17～35cm・長さ2.9～4.0m）が原石のまま使用されている。

平成6年度、萩市がこの橋の老朽・補修・耐荷重調査などの基本調査を実施したところ、破損・老朽化がかなり進んでおり、耐荷重が20kN程度であることが明らかになった。そのため、平成13年度、補強の詳細設計を行

補強方法として①上部構造は、敷石材部分にエポキシ樹脂を注入し、主桁部分の石材表面の不陸をエポキシ系樹脂で表面補修を行った後に強化繊維シートを貼り付けて補強、②下部工の石積み工は、石積みの隙間部分にモルタルを注入した後、石積み表面保護のため表面強化剤を塗布する等の工法を採用・実施しており、古い土木構造物の補修という観点から注目される。
