# 建設技術センター情報

## 山口県橋梁点検の試行について

# コンクリート打設時の施工状況把握について

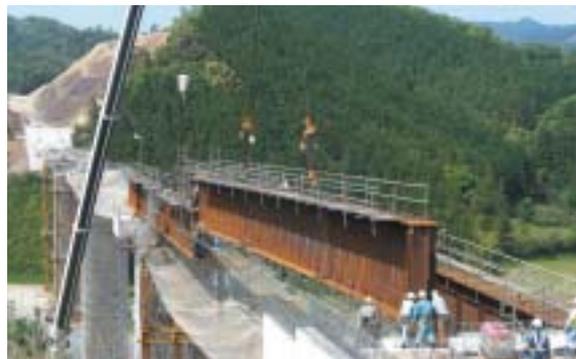
●一般国道490号 綾木橋(仮称)

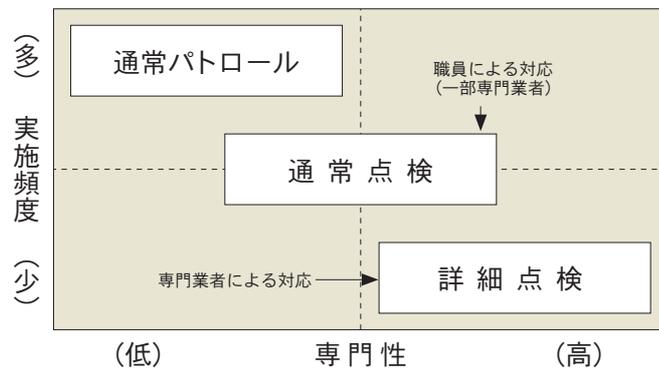
点検種類毎の実施頻度と専門性

山口県における橋梁点検は通常パトロール、通常点検、詳細点検の3種類あり、その内容は以下のとおりです。

- 通常パトロール** 交通に傷害が発生する異状の早期発見および日常的な維持作業の必要性の発見を目的とし、路上より目視を行う。

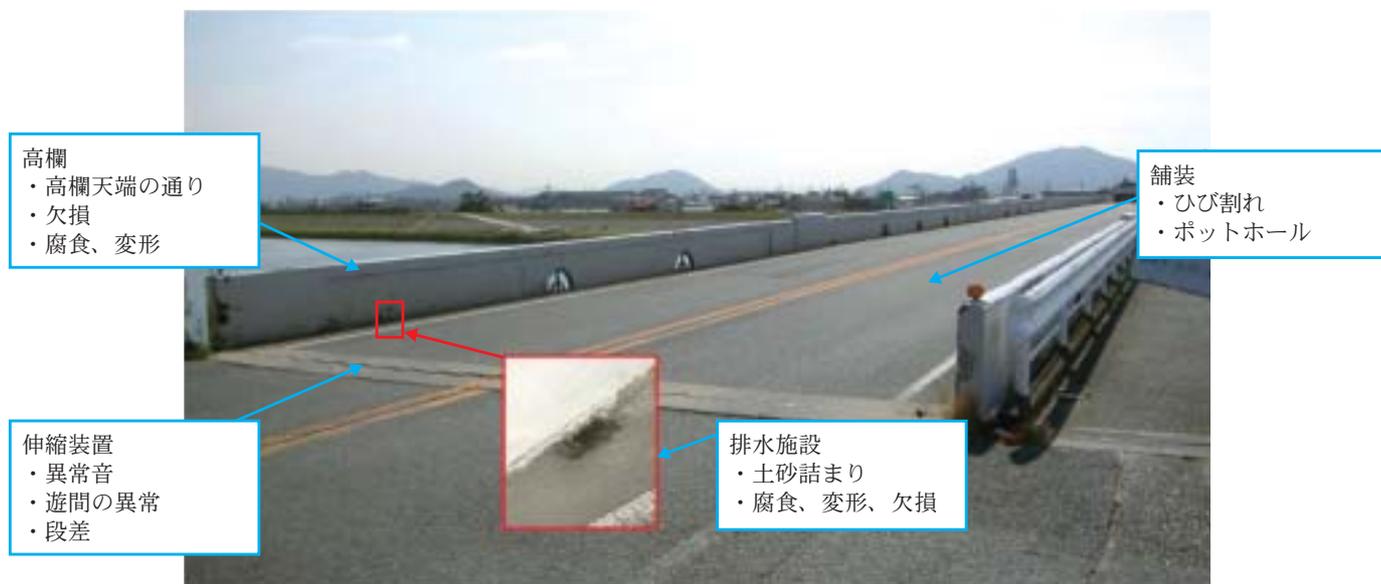
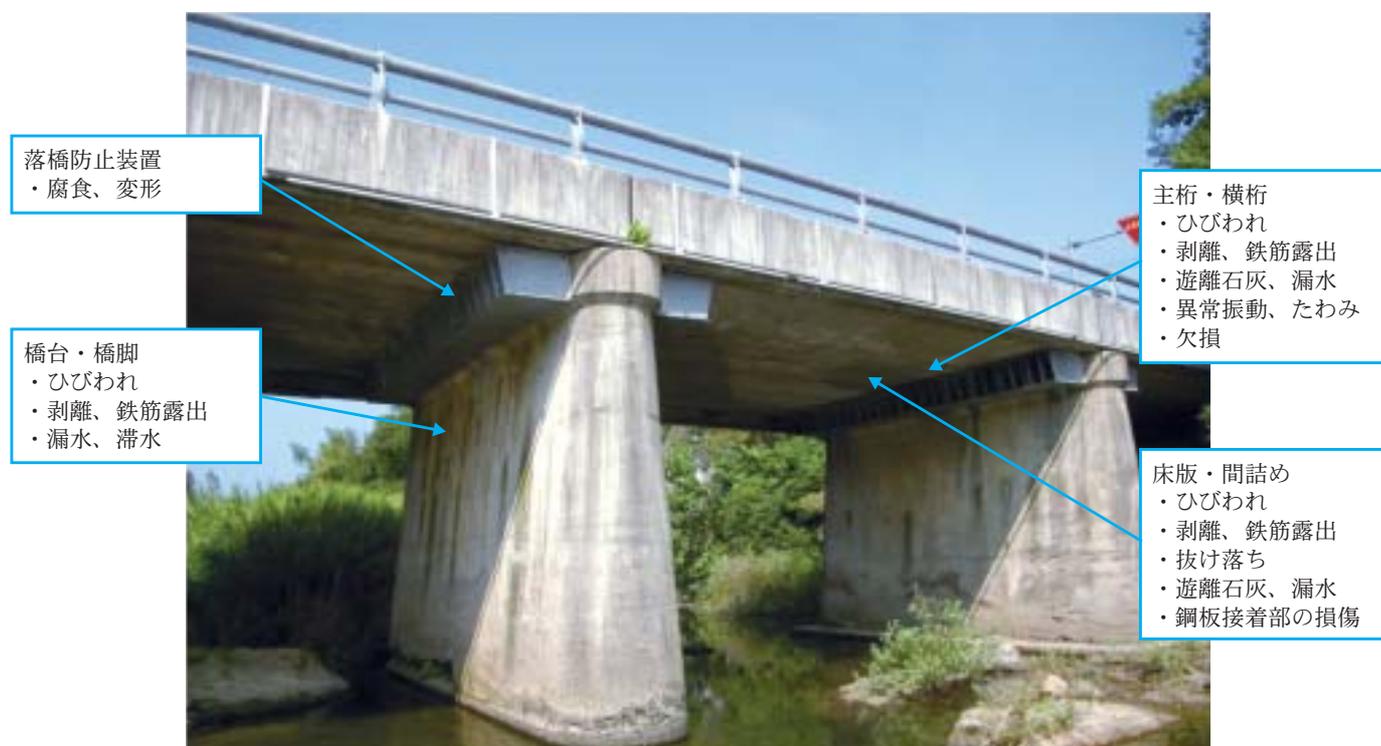
コンクリート橋における橋梁点検時に着目すべき箇所と、その箇所が発生すると考えられる損傷について、以下に示します。

その他着目箇所として、支承、基礎、添架物等があります。

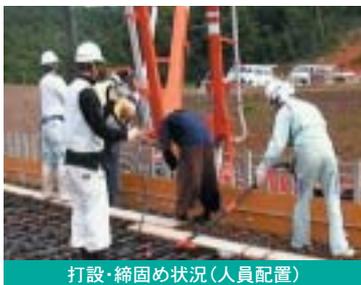
打設・締固め状況(人員配置)

チェック項目	ポイント
既コンクリート表面のレイタンス等は取り除き、ぬらして	十分な強度、耐久性及び水密性を有する打継目を作る。
コンクリート打設作業人員に余裕を持たせているか。	
内部振動機（パイブレータ）の予備を準備しているか。	
発電機のトラブルがないよう、事前にチェックをしたか。

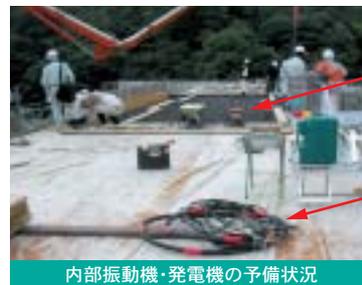
内部振動機・発電機の予備状況

発電機の予備

内部振動機の予備

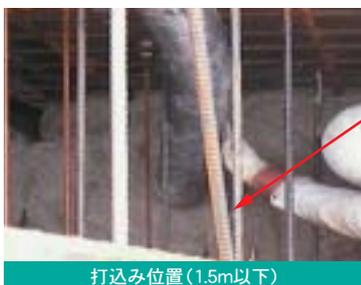
打込み位置(1.5m以下)

チェック項目	ポイント
一層の高さは、40～50cm以下か。	1層を厚くすると、下の部分が内部振動機で十分に締固められないため、 <b>ジャンカやコールドジョイントの原因となる。</b>
ポンプ配管等の吐出口から打込み面までの高さは、1.5m以下としているか。	コンクリートの落下高さが大きいと材料が分離してしまう。 <b>また、排出されるコンクリートが鉄筋や型枠に当たり、材料が分離する恐れがある。</b>

フレキシブルホースを配筋の間に挿入し、できるだけ低い位置から打ち込んでいる。

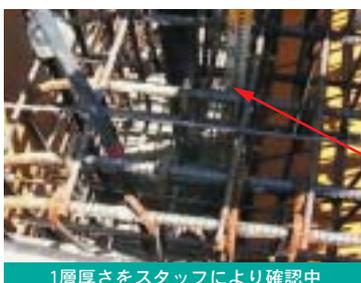
1層厚さをスタッフにより確認中

打ち込み高さをスタッフで確認している。

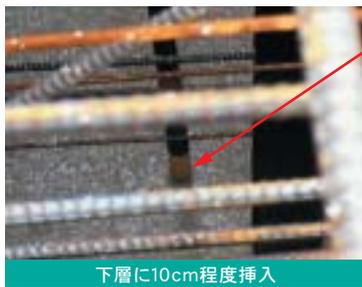
下層に10cm程度挿入

チェック項目	ポイント
内部振動機(バイブレータ)を下層のコンクリートに10cm程度挿入しているか。	10cm程度挿入し締め固めることによって、上下層のコンクリートが一体化し、 <b>コールドジョイントを防止する</b> 。
内部振動機は鉛直に挿入し、挿入間隔は50cm以下か。	振動を与えることによって、コンクリートが流動化し <b>気泡が抜け密実なコンクリートとなる</b> 。その振動の伝播が50cm以下である。
内部振動機でコンクリートを横移動させていないか。	コンクリートを横移動させると、 <b>材料分離を大きくする原因となる</b> 。

60cmの位置に目印(黄色テープ)を付け、下層10cm程度挿入していることを確認出来るように工夫している。

目印の確認状況

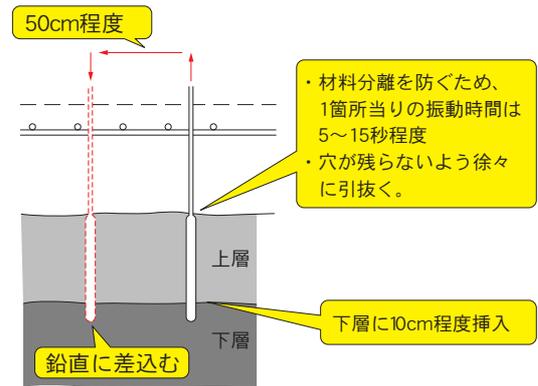
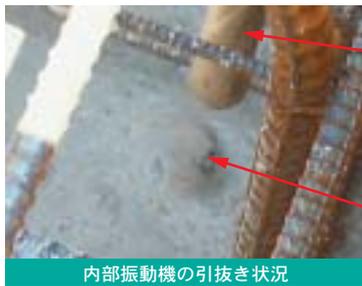
内部振動機の引抜き状況

内部振動機

適切に引抜きが行われ、穴が残っていない

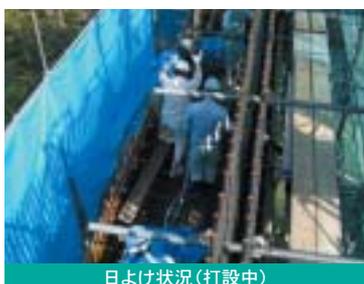
日よけ状況(打設中)

チェック項目	ポイント
硬化を始めるまでに乾燥するおそれがある場合は、シートなどで日よけや風よけを設けているか。	乾燥収縮によるひび割れ発生の原因となるので、現場に応じて適切な対応が必要である。
コンクリートの露出面を湿潤状態に保っているか。	乾燥収縮によるひび割れ発生の防止。ただし、 <b>湿潤養生に使用する水は、適切な温度であることが重要である</b> 。
湿潤状態を保つ期間は適切か。	標準の養生期間は、「コンクリート標準示方書(施工編)P123表10.4.1(2002年制定)」によるが、 <b>現場に応じて適切な養生期間を確保し、有害なひび割れを生じないようにする(コンクリート打設管理記録データを参考にするなど)</b> 。

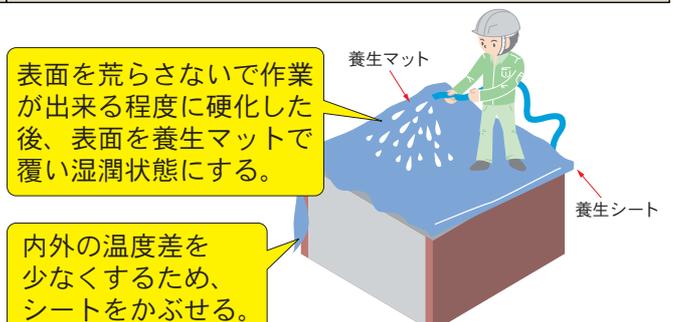
表面を荒らさないで作業が出来る程度に硬化した後、表面を養生マットで覆い湿潤状態にする。

内外の温度差を少なくするため、シートをかぶせる。

養生マット

養生シート
